## 7 建築現場の作業(建築現場における事務職含めた全職種)

## 7 建築現場-2 野丁場作業

## 8 解体作業(建築物、構造物、石綿含有製品等)

## 26 道路建設・補修等に関する作業

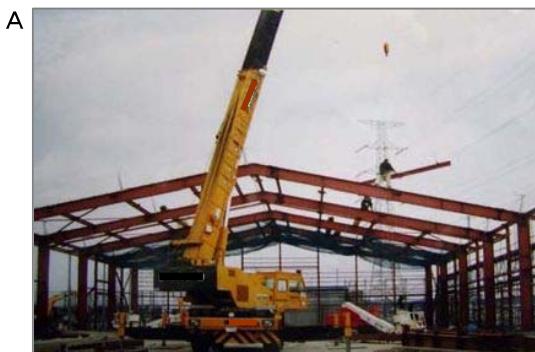
A 鉄骨で建物の骨格を作ります(鉄骨工事・とび職)。建物の仕様・要求によりこの柱や梁に後から耐火被覆(石綿の吹きつけ)を施工します。

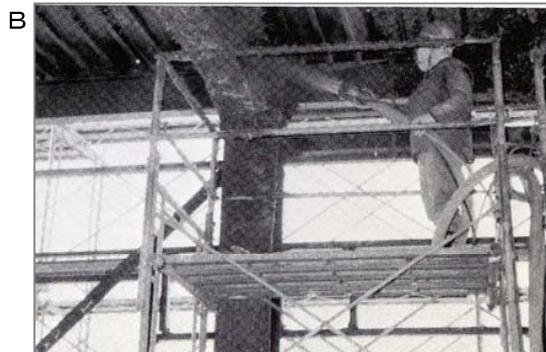
B 鉄骨建て方・床・屋根が出来ると耐火工事が始まります。吹きつけ機を用いて石綿の吹きつけをおこなっていました。

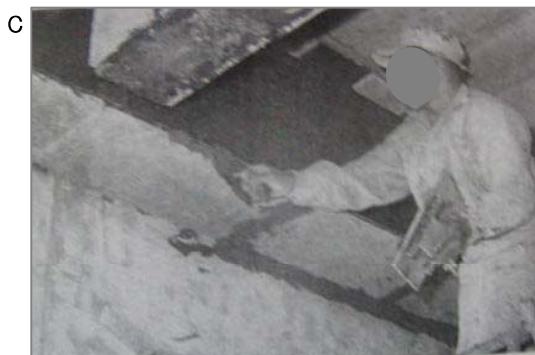
C 吹きつけとは別の工法で茶石綿で出来た石綿耐火被覆板の張り工事。クギ、カスガイおよび石綿含有耐熱接着剤で留めます。昭和45年前後の工法で、吹き付けに比べればばく露量は少ないですが、現場で切断加工する際には粉じんが発生しました。

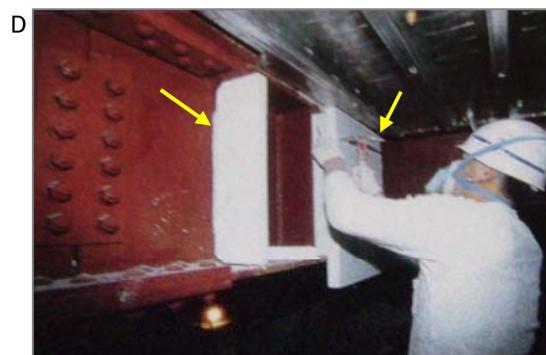
D 左と類似していますが、主材が白石綿+ケイ酸カルシウムで出来たキレイな白い表面のボード。柱にも使えます。現場での寸法合わせでの切削は多量の粉じんを発生させてしまします。

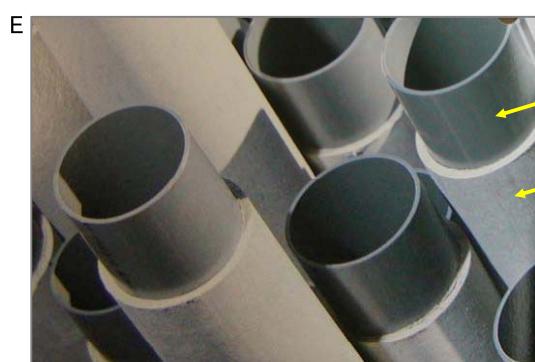
E 建物内の給排水用パイプ、石綿セメントビニル管。室内との温度差によるパイプ表面の結露防止対策として、内側は流水し易い塩ビ管にして外皮に石綿管を断熱材としていました。破損や修理時にばく露の可能性があります。

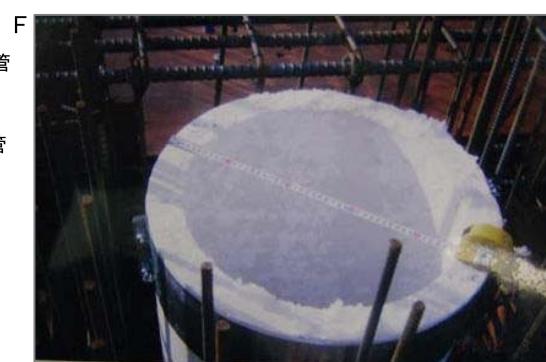
F 煙突ライニング材。写真はノンアス品。従前は茶石綿の高含有品を使用。多くのビルで採用していました。煙突内の上昇気流(ドラフト)で若干、繊維が大気に放出され作業員がばく露する可能性があります。

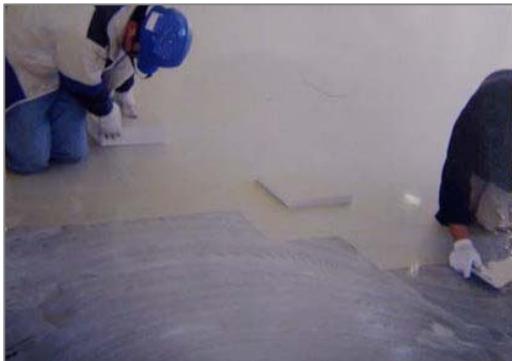
C

タイル工（Pタイルは商品名で一般名称はビニールアスベストタイル、縮めてビニアスタイルと呼ぶ）。昭和の時代は全て白石綿が高含有。このタイル張りの接着剤にも石綿が含有されており、修理、解体時にばく露の可能性があります。

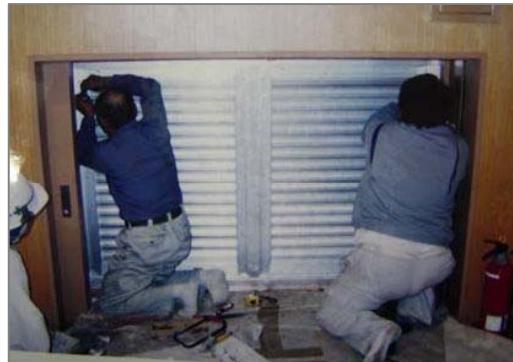
B

サッシ工事（金属建具工事）。写真では判りづらいのですが内壁などに吹つけられている石綿を少し搔きとって鉄骨面から補強のリブ（力骨）などを入れる箇所があります。

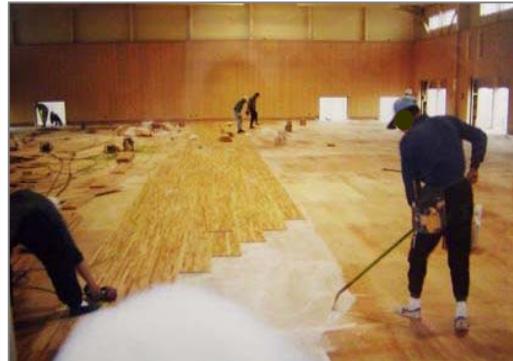
D

体育館などの木質フローリング張り。下地は鋼製二重床。石綿セメント板など2層から3層貼られています。これにフェノール樹脂配合の接着剤などで仕上げの床を貼ります。修理、解体時にばく露の可能性があります。

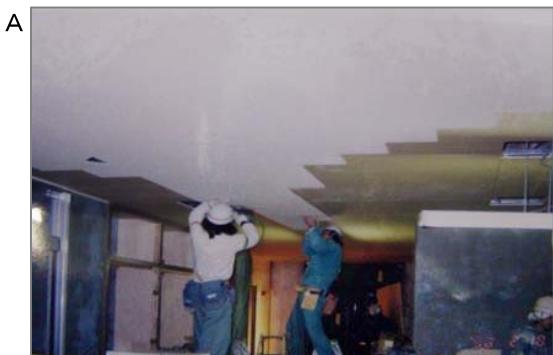
内装仕上げ業。下地の石膏ボードに岩綿吸音板(石綿入り)を接着剤+ガンタッカー(ホッチキスを大きくしたもの)で留めます。壁周り、照明周りの形に合わせてボードを切り抜く作業は多いです。

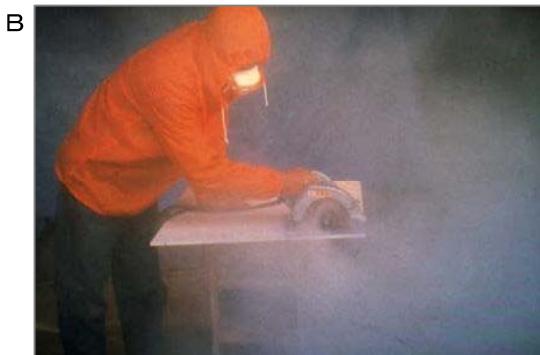
切断実験です。集じん鋸(回転刃の後ろに袋があり吸引する)をつけていないと写真のような状況になります。集じん鋸のない時代は、このような作業環境であったと思われます。

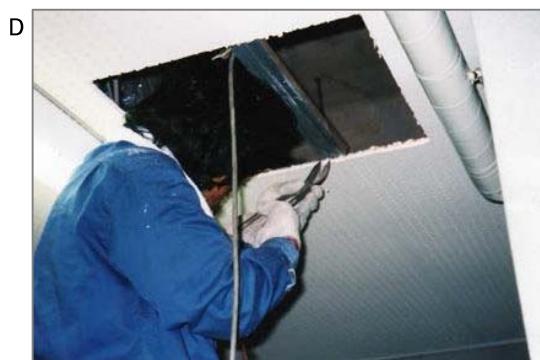
石綿ケイカル板を開削して設備器具を付けるところです。断面の繊維がさくれだっており、このような断面から繊維が飛散し作業者がばく露した可能性があります。

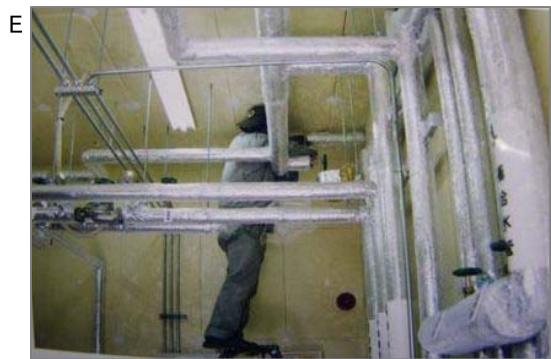
グラスウール(ガラス綿/ノンアス)張り工事。機械室の吸音・断熱に吹きつけ石綿にとって代わった工事。石綿除去後に施工するのですが、稀に石綿の上から直接張ってあった現場があり、壁の修理補修時に業者が知らずにばく露する危険があります。

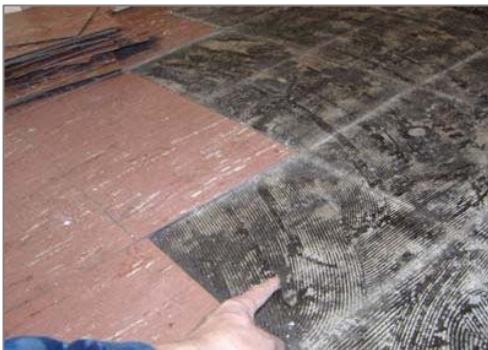
B

床の石綿含有ビニル床タイルは重歩行度や温湿度、経年などで劣化(剥れ、浮き、磨耗など)します。この黒い接着剤にも石綿は混入しています。張替えはこの接着剤をキレイにサンダー掛けしますが、その際に石綿にばく露する可能性があります。

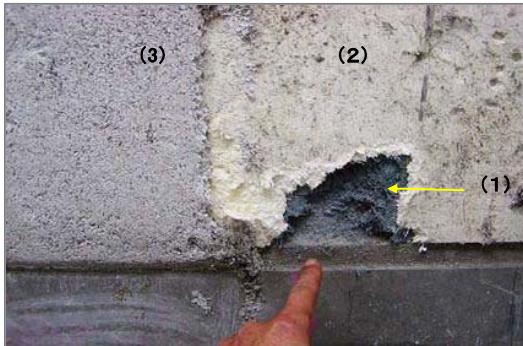
C

← (Cの説明)機械室の壁。

非常に珍しいケースですが、(1)青石綿の上に(2)白石綿を吹きつけ、更に(3)岩綿が吹きつけられています。壁の電気盤をはずしてわかりました。これは(2)の石綿対策として封込め工法(3)をやったものです。こうなると表面からの目視だけでは一概に判定出来ない、ということになります。

このような構造となっていることを知らずに、壁の修理、補修をしたり、解体をすれば、作業者がばく露する可能性があります。

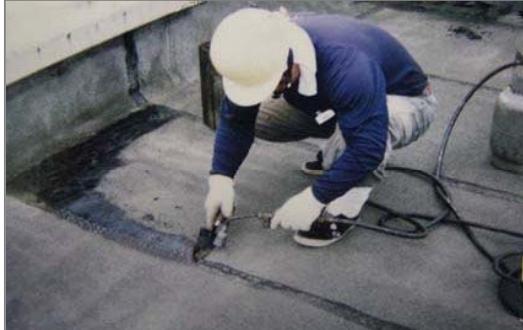
D

屋上での修理作業。屋根材に石綿が含有していることもあります。漏水箇所を切り開いて修理する際に石綿が飛散することがあります。写真はアスファルトフェルトの補修作業(一部、石綿含有品あり)。

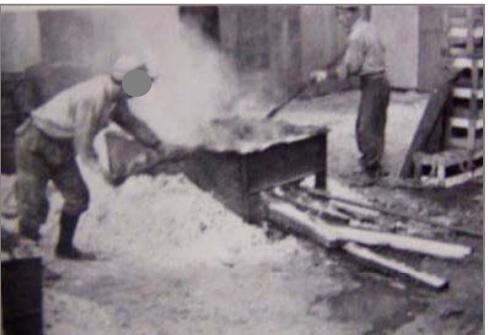
E

①昭和30年代のアスファルト工事(昭和60年頃まで)。アスファルト(石炭副産物・コールタール)の塊をフネ(鉄板の桶)に入れ、下から溶けるまで熱します。アスファルトに石綿を混ぜた時期があったようです。①から③の順で作業が行われます。

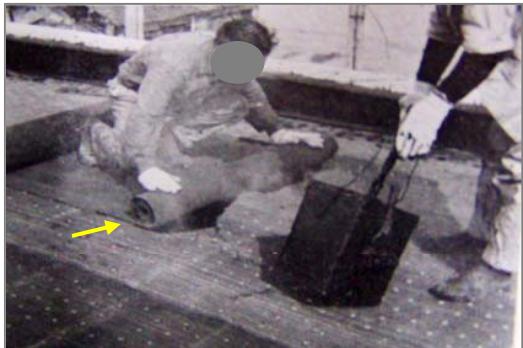
F

②昭和30年代の屋根の防水工事。アスファルトフェルト(巻物)を押し広げ、重なり部分に解かしたアスファルト(増粘剤として石綿を混ぜることあり)を流し込みます。非常に”熱い作業”なので石綿製の手袋等を使用することもありました。

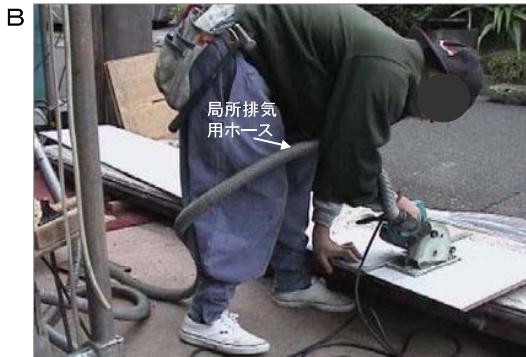
日本家屋の新築で、外壁の石綿含有サイディングを、サイディング工が丸鋸で切断しています。最近の作業で局部排気のホースが見られます。

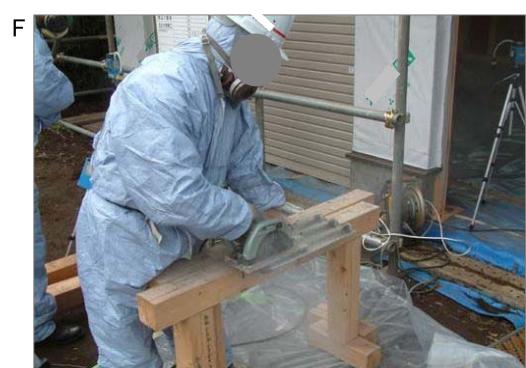
屋根工が、石綿含有の波型スレートを切断する作業です。屋根材、壁材、床材等、建築現場には石綿含有製品が多く、このように現場で切断作業を行うことにより、現場で粉じんが発生します。

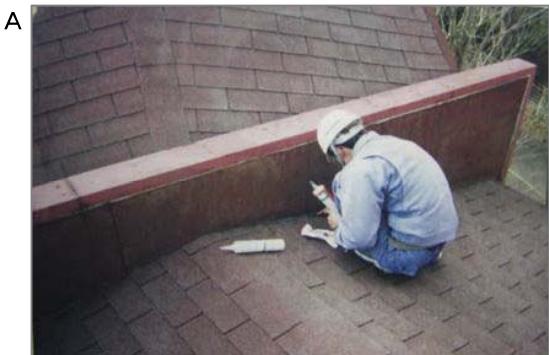
A 石綿含有の屋根材と立上り部(ハラベット部)との継ぎ目(雨漏り)をシーリング補修しているところ。少し傷口を広げ(切り欠き、サンダー他)補修しますが、その際、石綿が飛散する可能性があります。

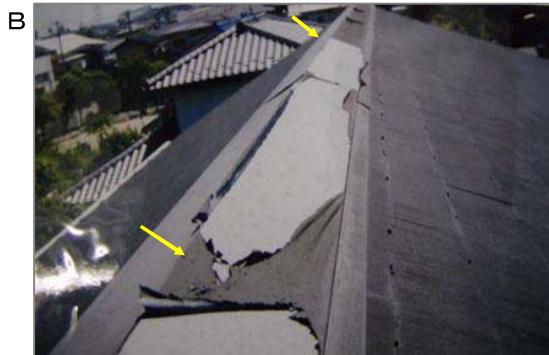
B 屋根の最上部(棟)の塗装が経年劣化で剥れてきた写真です。屋根材は彩色石綿ストレート瓦。補修、取替え作業に伴い、屋根工がばく露する可能性があります。

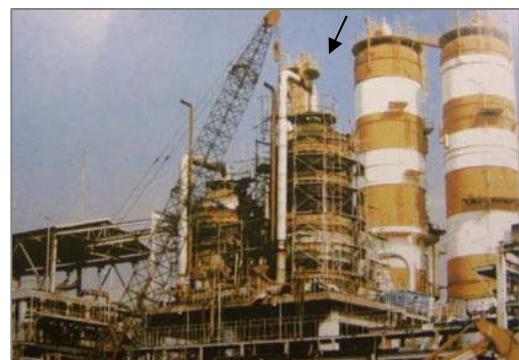
E

石油精製工場のプラント老朽化による解体工事。手順としては、石綿断熱材などの有害物質が飛散しないように、シートで覆った空間の中で撤去してから、重機で解体します。

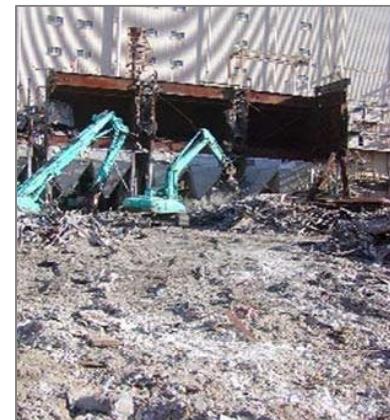
F

多量の石綿製品が使われていた工場などの解体で、重機を使用するのは石綿ばく露の面から大変危険です。保温材が重機で押しつぶされて雪のように白くなっています。

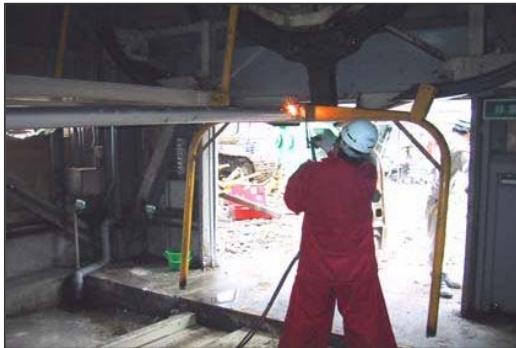
A

立体駐車場の解体作業。内部に耐火被覆吹きつけがあり、外壁は石綿含有ボードが使用されていました。解体には順序があり、まずは有害な石綿含有部分の撤去からです。

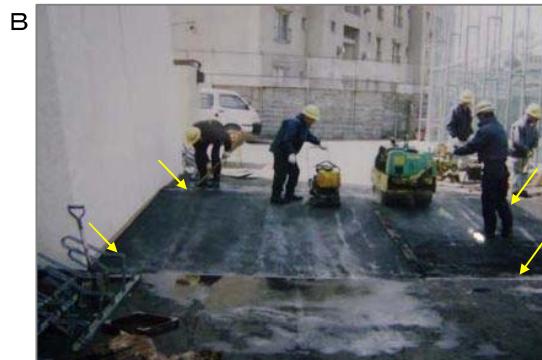
舗装工事。割栗石、砂利、アスファルト(沥青ともいいます)の順で平らな固い地面を作ります(ローラーにて転圧)。

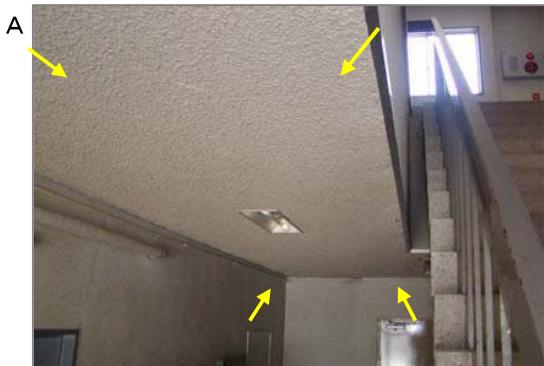
A  
階段やホールの天井に吹きつけられたバーミキュライト・パーライト吹きつけ。これらにも石綿含有の時期があり飛散性石綿の分類に入っています。作業者がばく露した可能性があります。

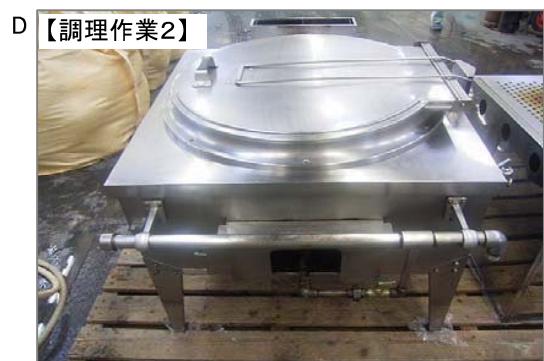
学校、飲食業、寮などの厨房機器類。飯炊釜、揚げ物器、煮物器、魚焼き器その他20種ほどある調理器に石綿フェルトまたは石綿スポンジが張ってあるものがあります。写真は揚げ物器。釜の底が二重になっていて、その間に入っています。石綿含有部分を露出させたりこすったりしなければばく露はありません。

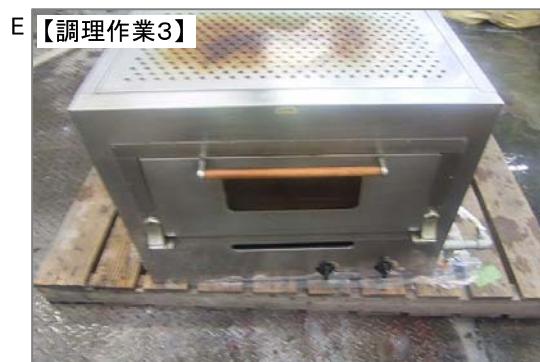
大きな厨房などにある魚焼き器。内部二重構造の中に石綿フェルトが貼り付けられているものがあります。劣化や破損により、ばく露する可能性があります。
